Речь пойдет о проблеме, преследующей двигателя семейства DOHS, где привод от коленвала получает один распредвал, а второй соединен с ним короткой цепью, о разсинхронизации сигналов с этих валов.

В моем случае это был AUDI A4 2I TFSI (BPG) 2006г.в.. Машину прислали к нам из тюнинга-ателье, с рекомендацией проверить правильность установки фаз ГРМ и, в случае необходимости, переустановить цепь соединяющую распредвалы.

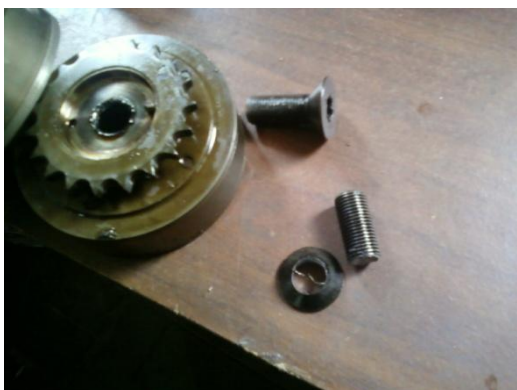
Предыстория машина такова, со слов владельца, приобрел он её в неисправном состоянии. Как ему объяснили, имел место обрыв ремня ГРМ со всеми вытекающими, а причиной этому, якобы послужило масляное голодание. Подключили комп, и все сразу стало ясно (как нам тогда показалось) – в 091 группе 3/28; 4/27,5 – вроде все прилично, а вот в 093 группе 3/ -43KW (при норме +/- 3KW)– это приличный промах по цепи. Вроде все просто, снимаем крышку фазорегулятора, крышку распредвалов, ставим на место цепь и отпускаем клиента с миром. Но..., проблемы начались с попытки открутить болт крепления фазорегулятора, если кто не в курсе – открутив этот болт можно снять фазорегулятор и цепь без демонтажа распредвалов. По опыту скажу, что этот проклятый болт «сдается» далеко не всегда иногда доходит и до такого.

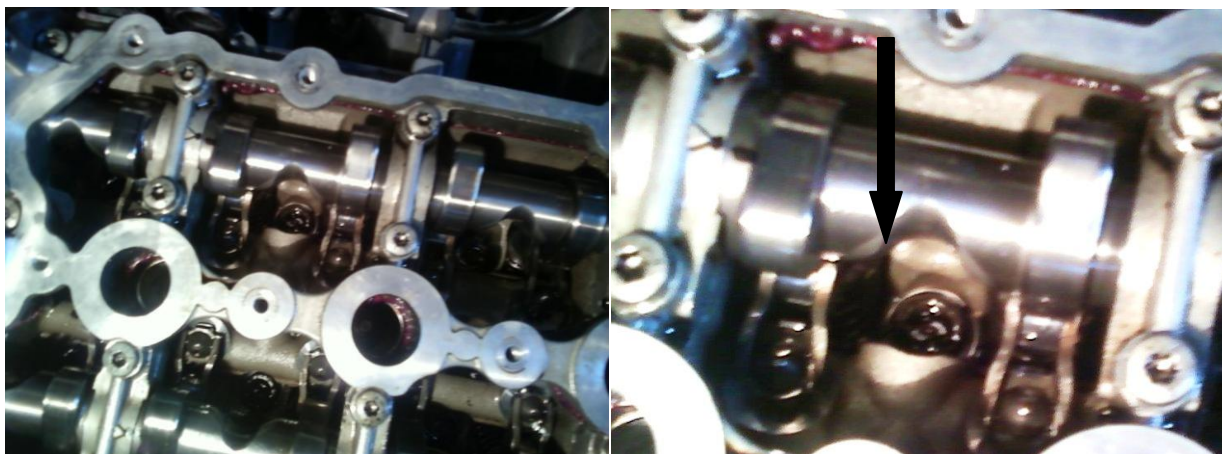
Остановлюсь на непосредственно нашей задаче - навести порядок в фазах. И так, при первом взгляде на валы, «кривизна» их установки бросается в глаза. Вырез в валу должен «смотреть» на болт крепления ГБЦ, а здесь даже на глаз виден наклон вала.

Однако, полагаясь на собственный опыт, хочу заметить, что отклонение не такое уж и фатальное. Как правило, отклонение на зуб не дает таких цифр в 093 группе, от силы 12 – 16 KW. Немного отклоняясь от темы, я хочу заметить, что способ установки фаз ГРМ на данном виде двигателей VAG (2l TFSI, FSI) считаю, мягко говоря, несовершенным. Существует приспособление для этой процедуры - T10252

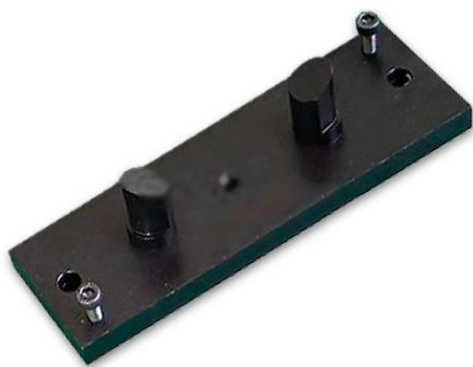
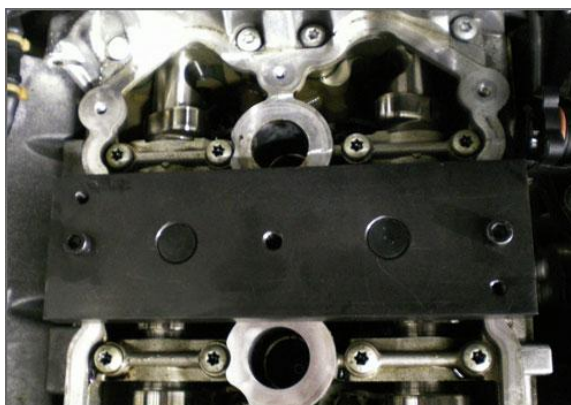
Оно предполагает фиксацию валов в нужном положении, но и оно не гарантирует точности установки, так как есть еще вращающийся фазорегулятор, а так же натяжитель цепи и у них, как говорится свои планы. Поэтому я предпочитаю ставить метки и перепроверяться чисто визуально.

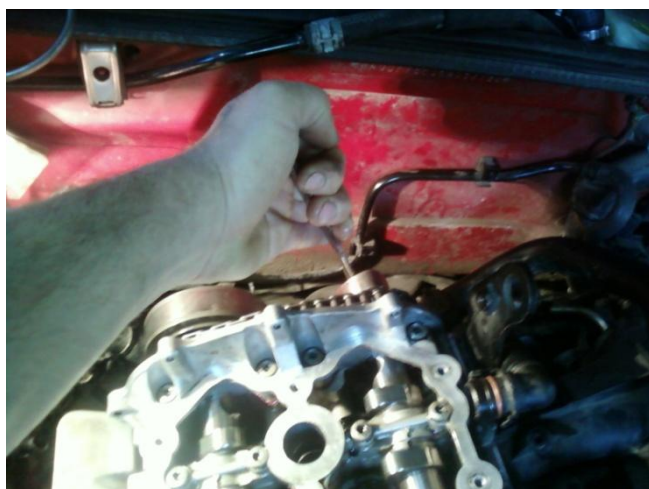
После чашки кофе начинаю все по новой, и тут выясняется, что «подвижный» фазорегулятор оказался неподвижным.

Учитывая то, что в прошлом авто имело место масляное голодание, что кстати подтвердилось при снятии валов – на них были задиры (к сожалению не сфоткал), вполне возможно, что фазорегулятор заклинили металлические стружки. Решил заглянуть внутрь.

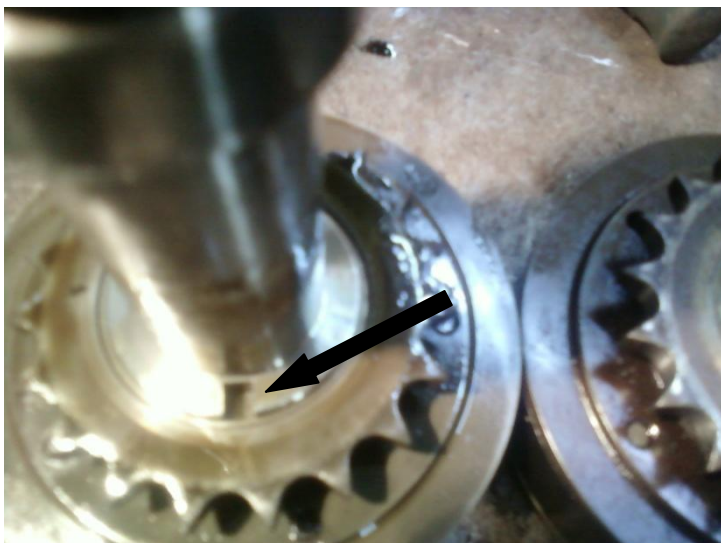
На снятом валу бросилось в глаза отсутствие шпонки в фазорегуляторе

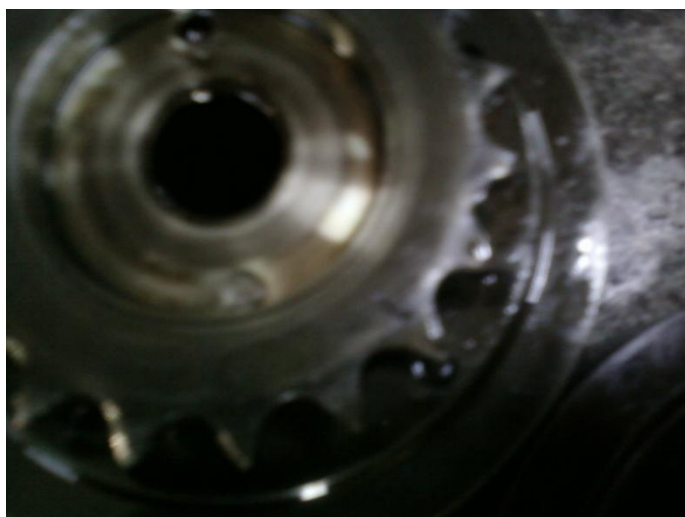
По видимому, фазорегулятор снимали и не вполне удачно, потому что обрубок шпонки был из какого то мягкого материала.

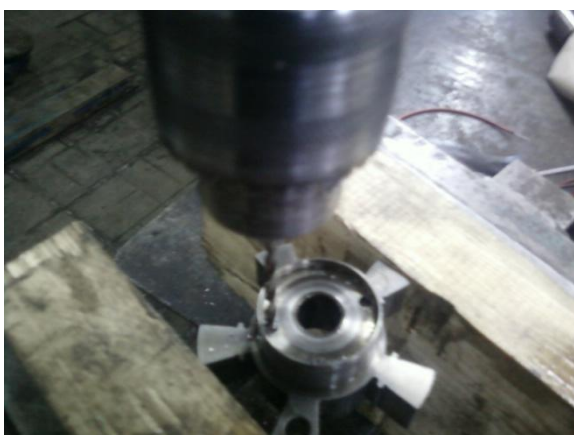
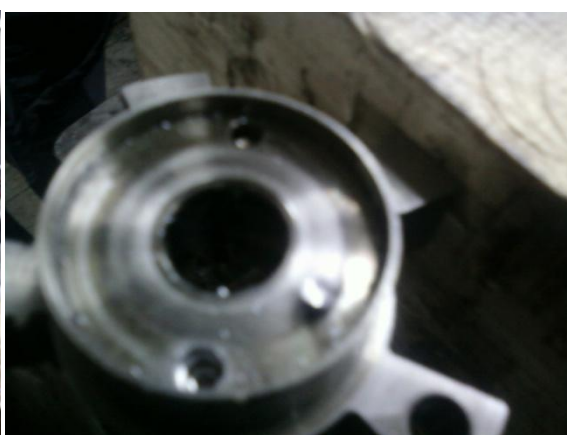
По крайней мере, высверлился он на раз, гвоздь наверно.

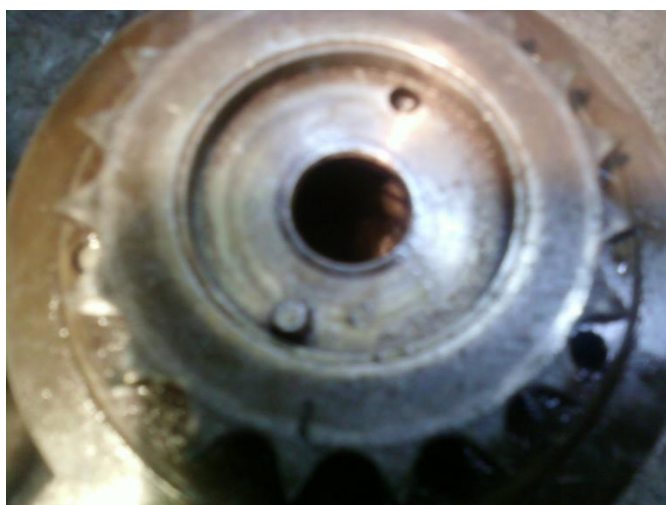
«Совершенно случайно» у меня в закромах завалился один разбитый фазорегулятор, у него были ломаные потроха, но шпонка была целая.

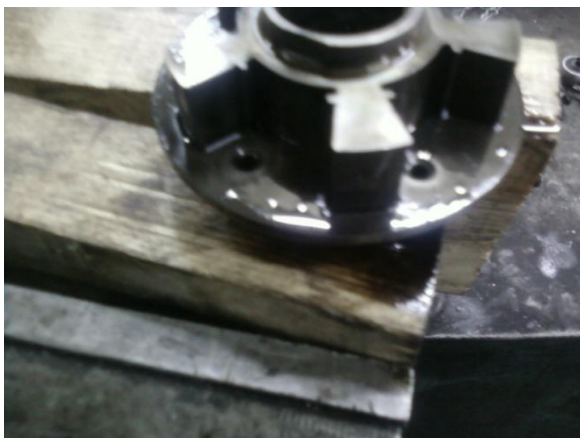
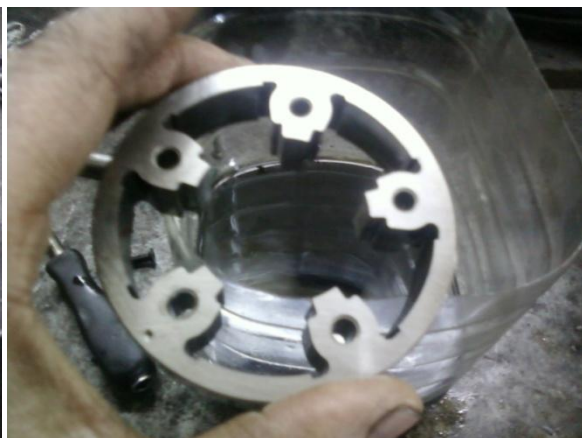
Однако подвижность фазорегулятора не была особо связана со срезанной шпонкой напрямую.

И очень много времени отняла притирка и разработка деталей, включая использование притирочной пасты.

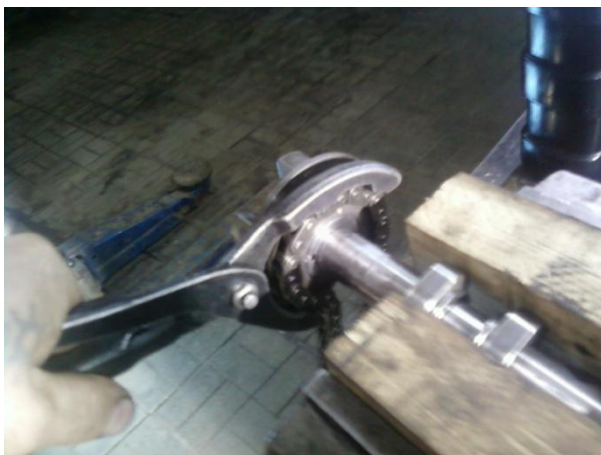
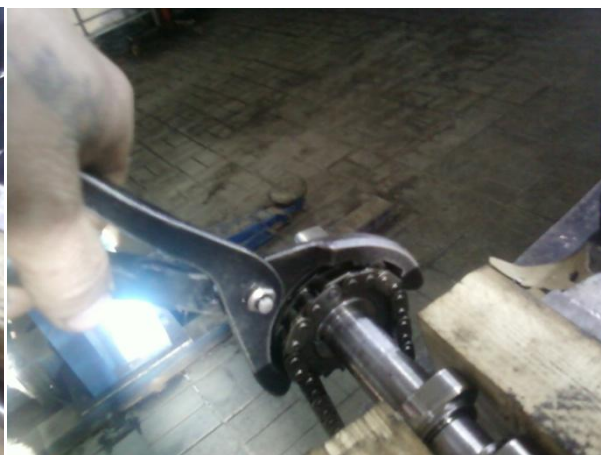
Цепочку накинул что бы не повредить звездочку.

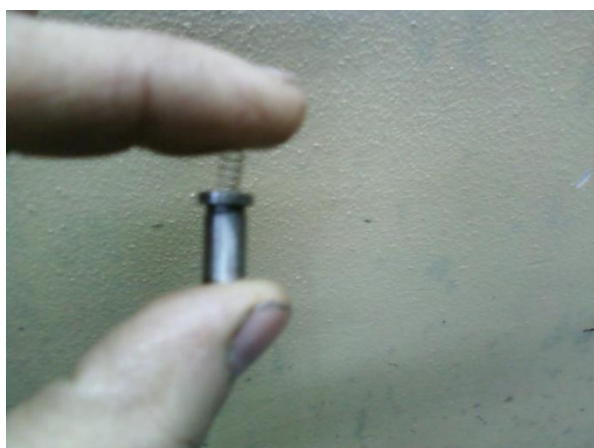
Надо было добиться полной подвижности фазорегулятора и особенно клапана фиксатора, находящегося внутри и приводимого в движение давлением масла,

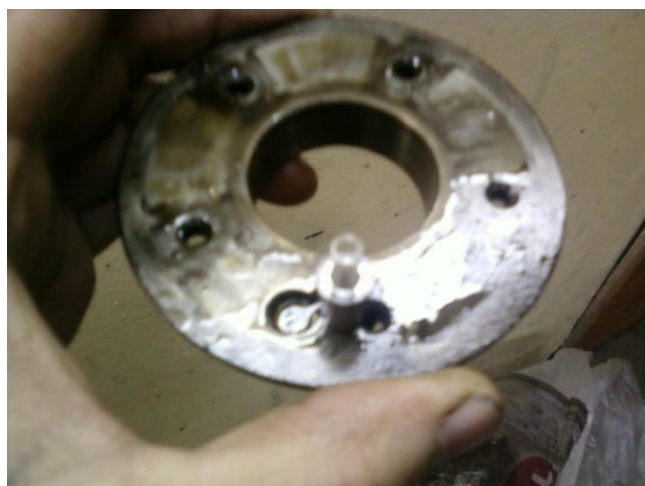
с которым пришлось особо повозиться. Дело в том, что при отсутствии давления масла, он под действием пружинки фиксируется в паз в теле фазовращателя,

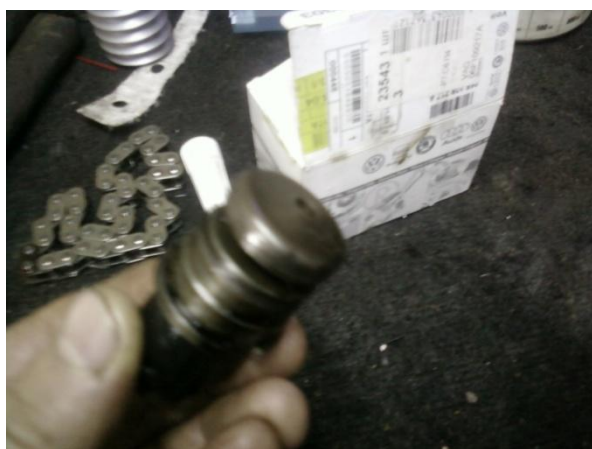
и от его подвижности много зависит. Для имитации давления масла я использовал тоже «случайно завалявшуюся» деталь от фазовращателя «легендарного» двигателя ALT,

Они, в принципе, работают по одной технологии с фазиками (BGB; BWE; BWT и им подобными) и внутренний диаметр одинаков. Я заполнил, на сколько возможно, фазорегулятор маслом и

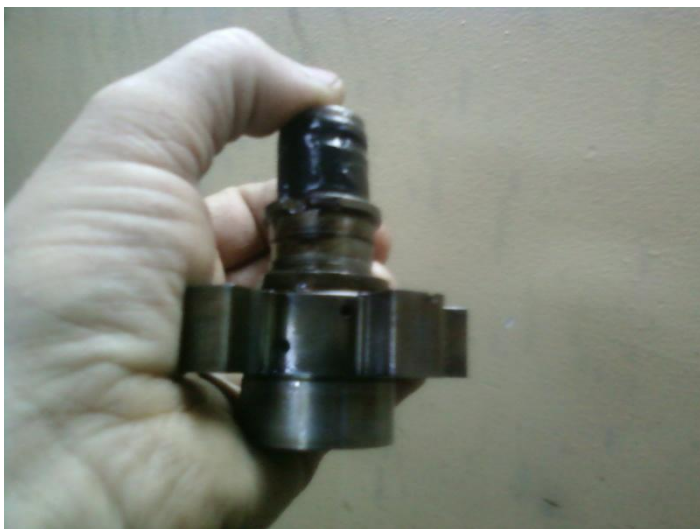
использовал свою запчасть как поршенек для создания масляного толчка по клапану. Примерно как на фото снизу.

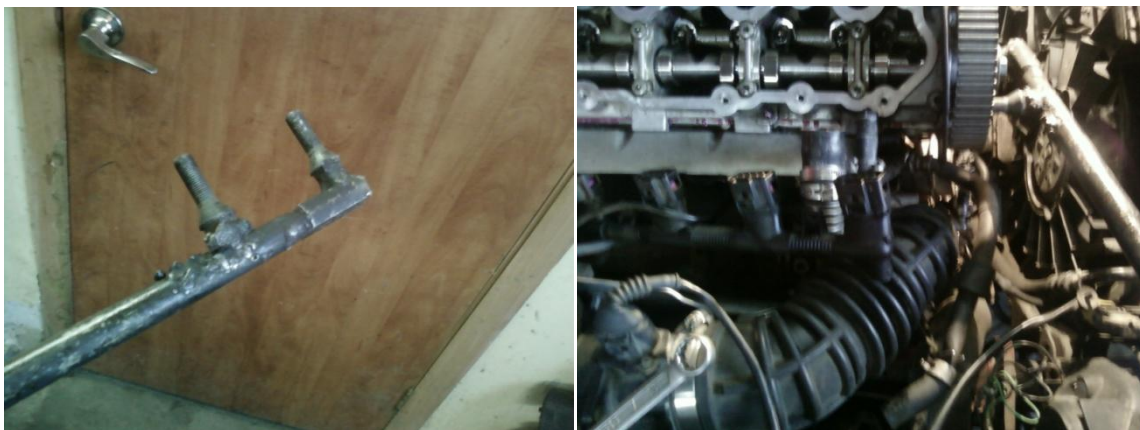
Убедившись в полной подвижности и послушности деталей фазовращателя, прикрутил его к распредвалу со всей дури, с использованием «специнструмента VAG»
